Minimalnie inwazyjna rehabilitacja funkcjonalna uzębienia

Lek. dent. Michał Sypień
Stomatologia Sypień

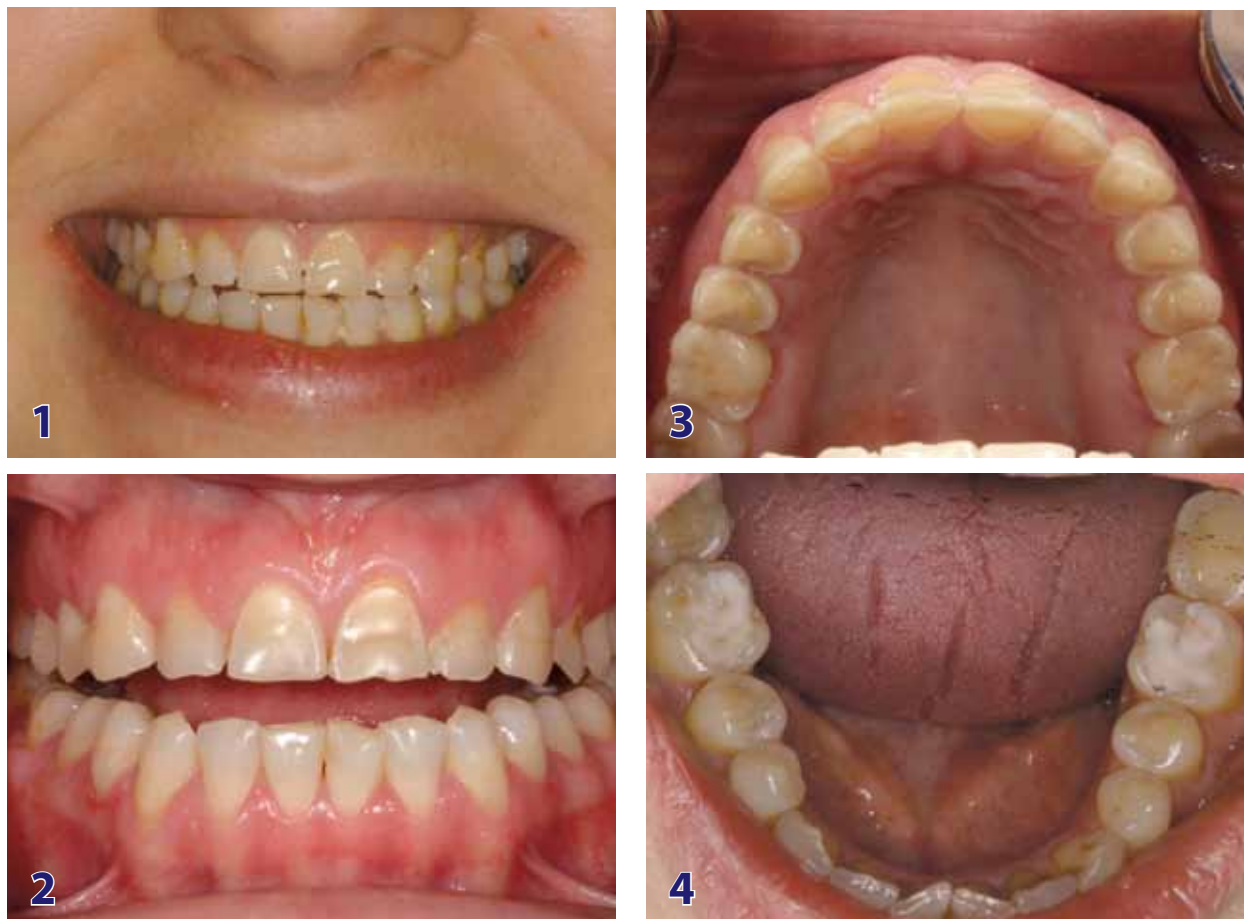
Ryc. 1-4. Stan przed leczeniem.

Pacjentka zgłosiła się na konsultację w związku ze ścierającymi się zębami. Największym zmartwieniem była zaburzona estetyka przednich górnych zębów, nierówne brzegi sieczne, ścierające się zęby (ryc.1-4).

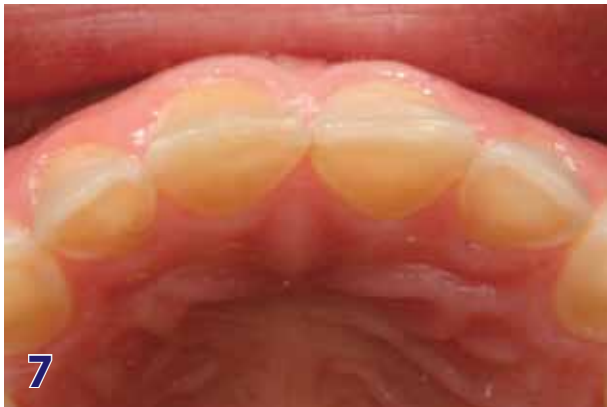
Ryc. 7. Widoczna erozja powierzchni podniebiennych górnych siekaczy i kłów.

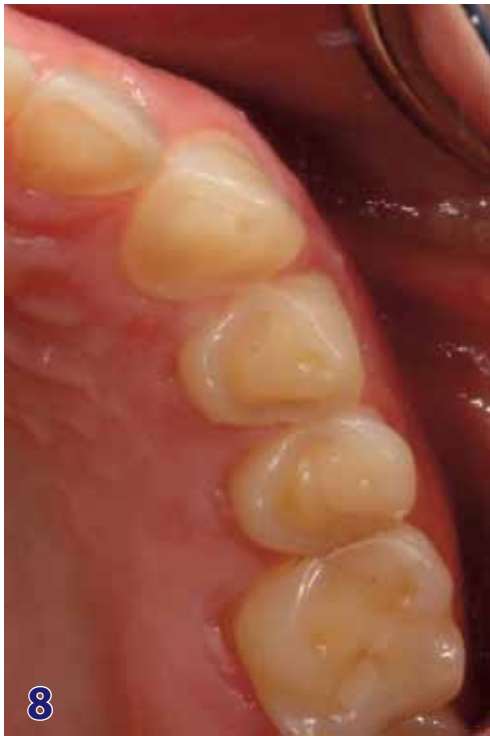
Ryc. 8. Widoczna erozja powierzchni żujących górnych przedtrzonowców.

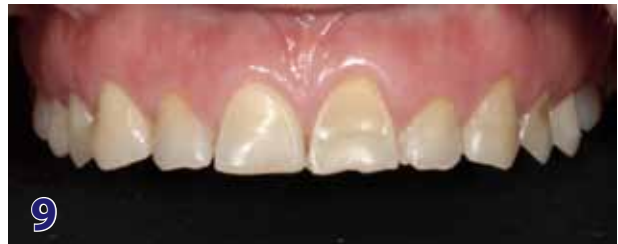
Ryc. 9. Liczne ubytki abrazyjne powierzchni przedsiionkowej górnych przednich zębów.

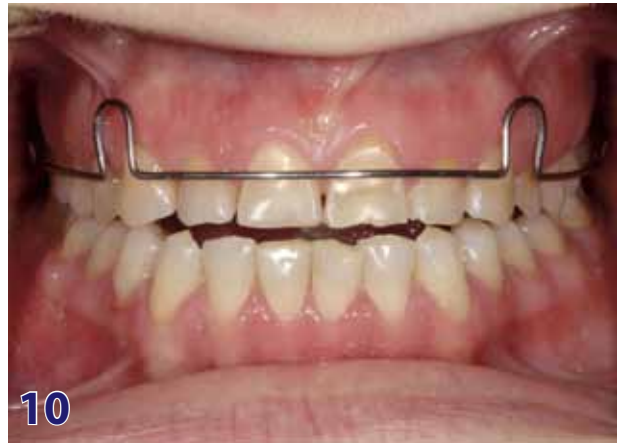
Ryc. 10. Zastosowany u pacjentki deprogramator wg Koisa.

Rozpoczęto od deprogramacji mięśni żwaczy oraz ustalenia powtarzalnej i wygodnej dla pacjentki pozycji zuchwy względem czaszki. Do tego celu użyto deprogramatora wg Koisa (ryc. 10). Ustalenie centralnej relacji w obrębie stawu skroniowo-zuchwowego (SSZ) pozwala na bezpieczne odtworzenie prawidłowej wysokości zwarcia oraz przewidywalną odbudowę zębów. Pacjentka używała deprogramatora przez trzy tygodnie. Zalecono jej noszenie go przez ok. 20 godzin dziennie, a także aby nie jadła ani nie piła z założonym aparatem. Po tym czasie zarejestrowano relację

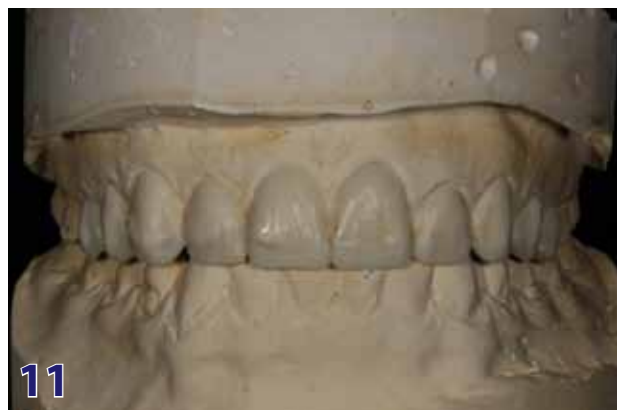
Ryc. 11. Wax-up modeli woskowych.

Wykonano nawoskowanie modeli gipsowych (*wax-up*, ryc. 11) oraz za pomocą klucza silikonowego *mock-up* w jamie ustnej pacjentki (ryc. 12, 13). Na tym etapie leczenia pacjentka zaakceptowała kształt oraz zakres przyszłych odbudów. Zdecydowano, że leczenie będzie obejmowało pokrycie guzkowe zębów przedtrzonowych, siekaczy i kłów szczęki. Ekwilibracja dodatnia materiałem kompozytowym została wykonana na dolnych oraz górnych trzonowcach, ze względu na niewielkie odsłonięcie zębiny na tych zębach.

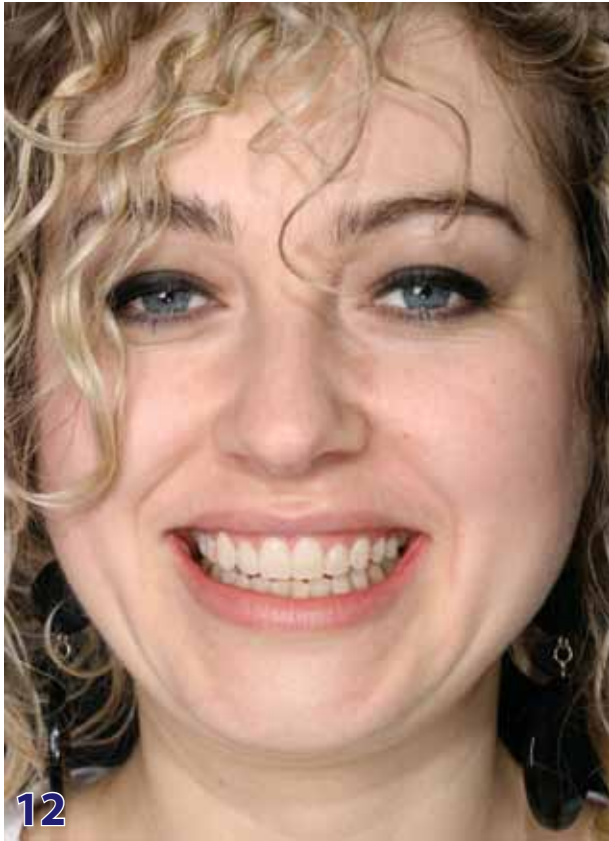
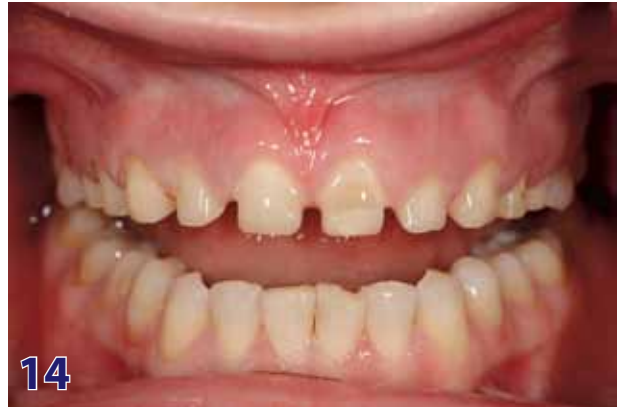
Ryc. 12, 13. *Mock-up* w jamie ustnej pacjentki.

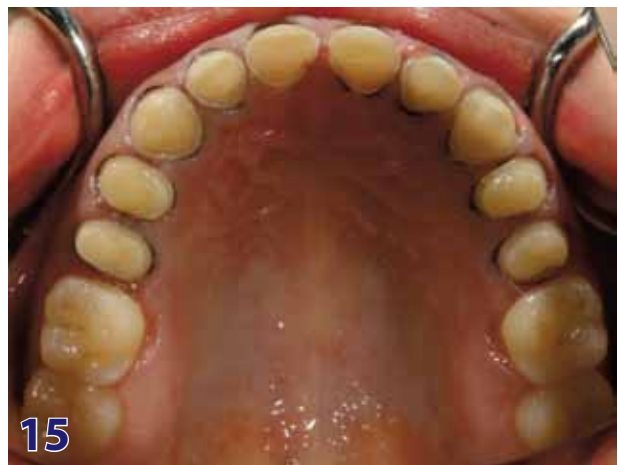
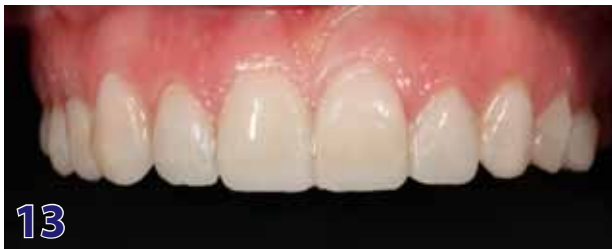
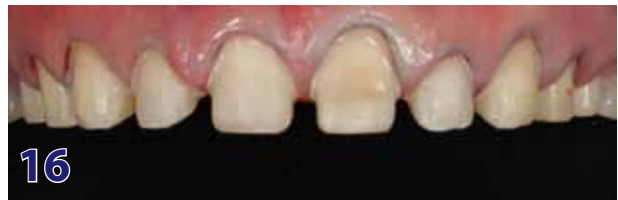
Ryc. 14-16. Stan po szlifowaniu.

Następnie wykonano preparacje zębów przez *mock-up*, co umożliwiło dokładną orientację podczas jak najbardziej zachowawczego szlifowania (ryc. 14-16). Aby przedstawić, jak wyglądają filary pod kątem przebarwień, wykonano zdjęcie z kolornikiem Vita (ryc. 17). Zgryz zarejestrowano z pomocą deprogramatora (ryc. 18, 19). Długość i pozycja siekaczy zostały powielone z *mock-up*a w postaci wycisku alginatowego oraz przekazane wraz z resztą wycisków do laboratorium protetycznego.

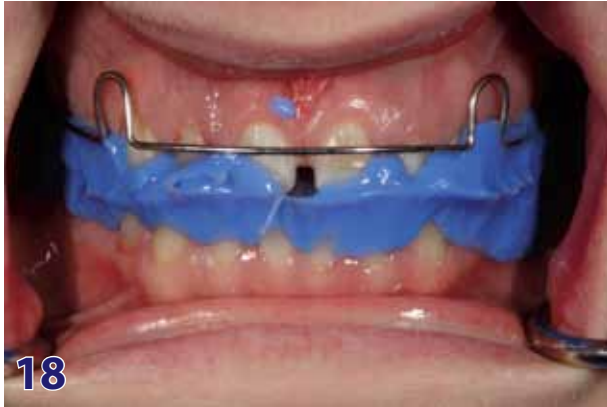
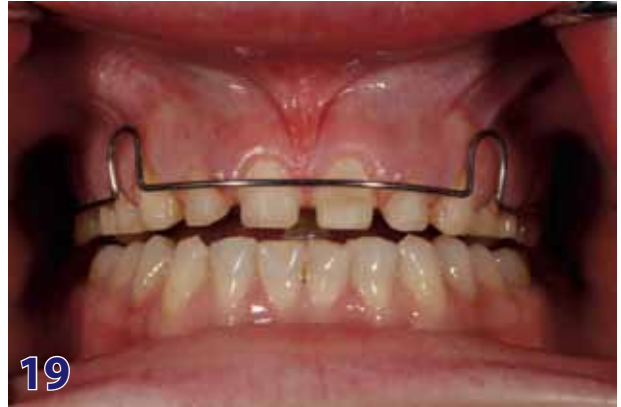
Ryc. 18, 19. Rejestracja zgryzu z pomocą deprogramatora.

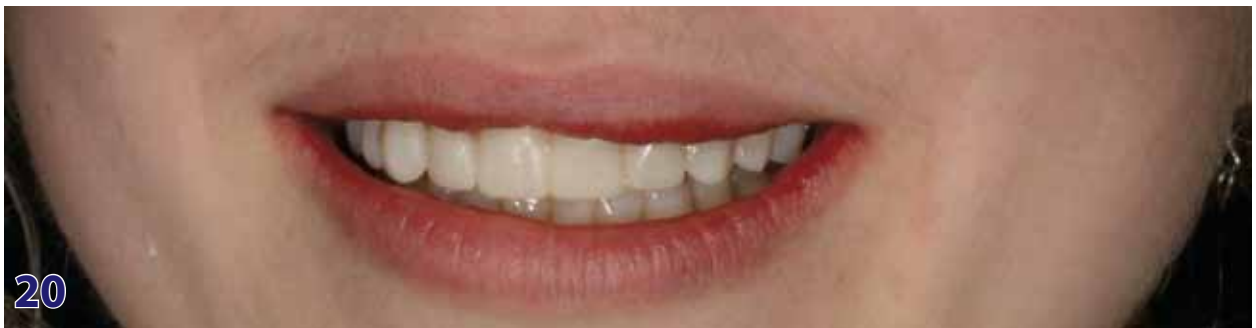
Ryc. 20. Zęby zaopatrzone tymczasową odbudową wykonaną z bisakrylu.

Po preparacji zaopatrzone oszlifowane zęby tymczasową odbudową wykonaną z bisakrylu (ryc. 20) wykonaną z klucza silikonowego użytego do wykonania *mock-up*a.

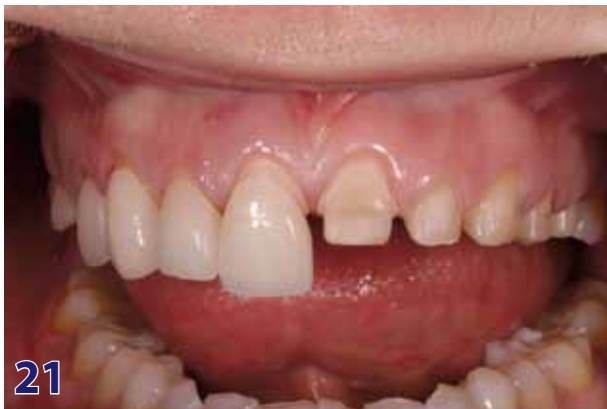
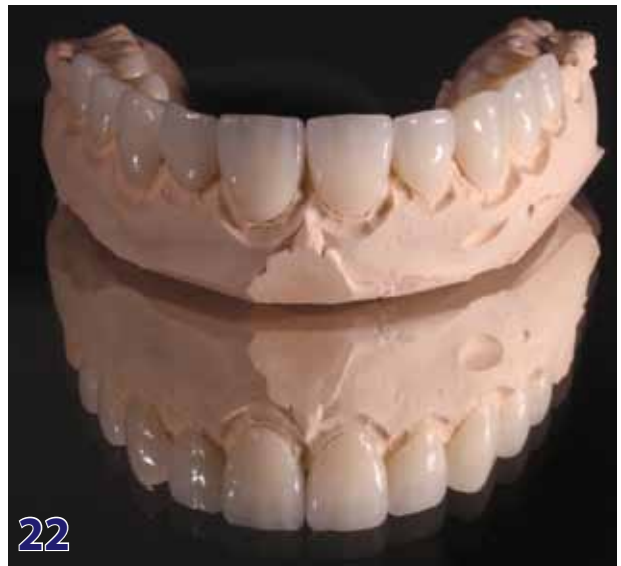
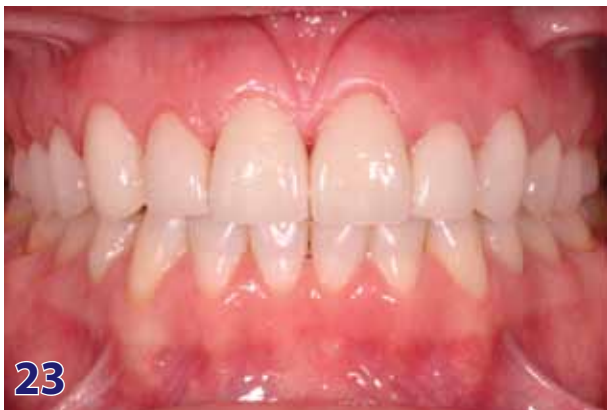
Ryc. 21-23. Próba, przygotowanie i zacementowanie koron.

W dniu oddania pracy, po próbie koron (ryc. 21) oraz ich przygotowaniu (ryc. 22), zostały zacementowane na kompozytowym cemencie Rely X U200 (ryc. 23).
